Banc de rémouleur

N° inventaire: 055.R (ancien référencement 5*5.22)

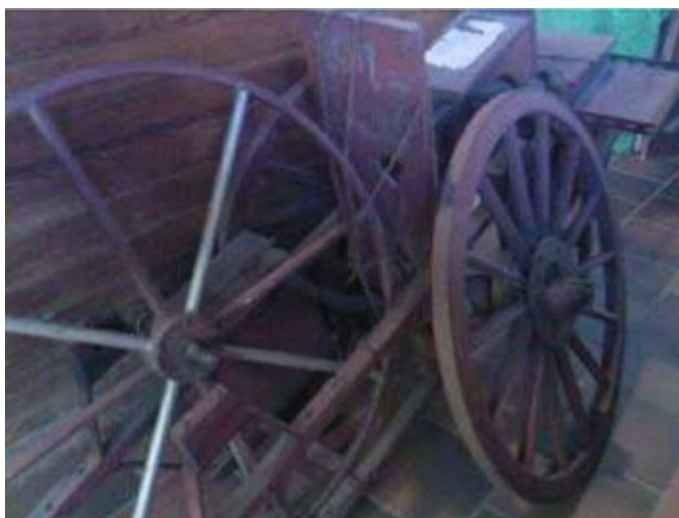
Photographie au moment de l'acquisition

Non fonctionnelle tout est dissocié, la courroie est cassée
